Oderwanie się sztucznej zastawki mitralnej

Przedrukowano za zgodą z: *Cardiology Journal* 2007; 14: 314–315

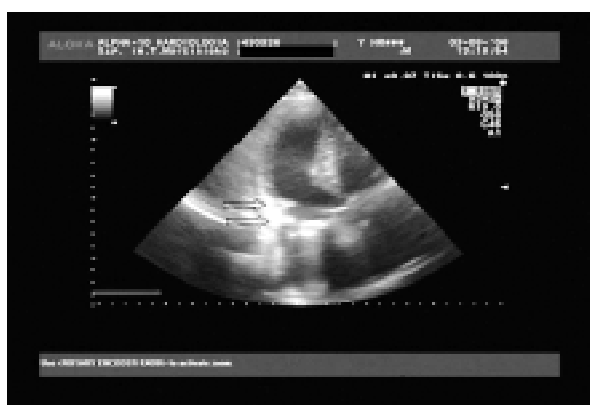
Rycina 2. Projekcja koniuszkowa trójjamowa (A3C) ukazująca echogram sztucznej zastawki mitralnej (strzałka) znajdujący się ok. 10–15 mm nad poziomem natywnego pierścienia mitralnego (strzałka)

W przekłatkowym badaniu echokardiograficznym wykazano nieprawidłową pozycję protezy zastawki mitralnej — jej przemieszczenie w kierunku jamy lewego przedsionka. W projekcjach koniuszkowych echogram sztucznej zastawki zarejestrowano na wysokości ok. 10–15 mm ponad pozycją natywnego pierścienia zastawki mitralnej (ryc. 1, 2). Zwracała uwagę nieprawidłowa, nadmierna mobilność protezy zastawkowej w płaszczyźnie wertykalnej. W pobliżu bieguna tylnego sztucznej zastawki uwidoczniono brak kontaktu jej struktur

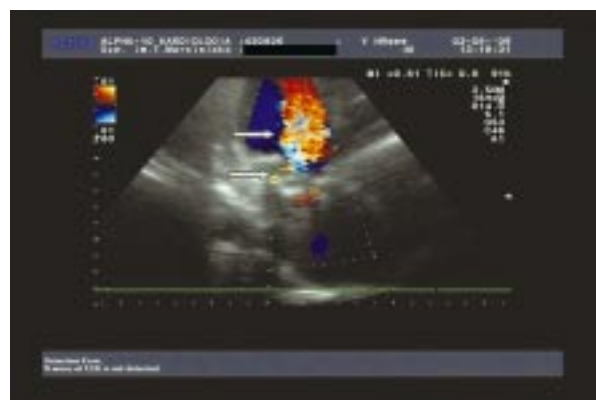
Rycina 4. Badanie doplerowskie znakowane kolorem w projekcji koniuszkowej trójjamowej (A3C) ukazujące przeciek okołozastawkowy (za tylnym biegunem sztucznej zastawki mitralnej) oraz burzliwy przepływ przez lewe ujęście żyłne (strzałka)

ze ścianą serca oraz obecność w tym miejscu przecieku okołozastawkowego (ryc. 3). W doplerowskim badaniu znakowanym kolorem w niektórych projekcjach zarejestrowano burzliwy przepływ przez lewe ujęście żyłne, co także sugerowało obecność przecieku okołozastawkowego (ryc. 4). Oszacowany dla sztucznej zastawki mitralnej maksymalny gradient przezastawkowy był nieznacznie podwyższony (22 mm Hg). W przekłatkowym badaniu echokardiograficznym nie stwierdzono ewidentnych cech

zapalenia wsierdza. Wobec podejrzenia oderwania się sztucznej zastawki zakwalifikowano pacjentkę do leczenia kardiochirurgicznego w trybie pilnym. Wykonano skuteczny zabieg wymiany zastawki. Śródoperacyjnie potwierdzono oderwanie się protezy zastawki mitralnej na długim odcinku jej obwodu. Nie stwierdzono cech aktywnego zapalenia wsierdza.
